## 第一章

# 113 年災害概況

## 第一節 | 全球重大災害綜觀

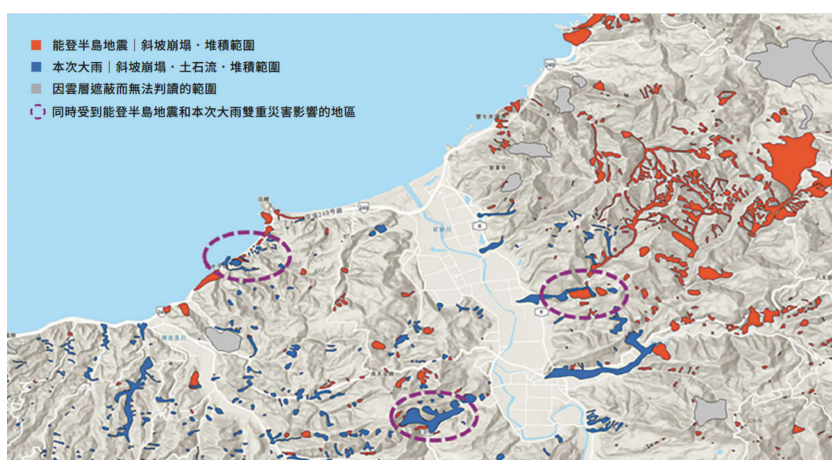
圖 1-7、能登半島地震引發的崩塌區域與九月豪雨致崩塌之關聯性

地震過後能登半島交通方面，多處道路因崩塌、龜裂、邊坡滑落等受損，國道 249 中斷使輪島市與珠洲市一度成為孤島，高速公路與鐵道亦有多段封閉。能登機場跑道及航廈損壞，嚴重影響物資運輸與救援行動。初期超過 4 萬戶停電、13.5 萬戶停水，截至 114 年 1 月中旬仍有近 2 萬戶未恢復供水。地震造成的地質脆弱性，使得 9 月豪雨引發多起坡地災害。全縣共發生至少 16 條河川氾濫、12 條河川決堤，並伴隨洪水、崩塌及土石流等嚴重災情，尤以輪島市中屋隧道附近的崩塌最為嚴重。研究顯示（圖 1-7），多數崩塌地點皆為年初強震已造成破壞的不穩定坡面，顯示地震與豪雨災害間的高度連鎖性。

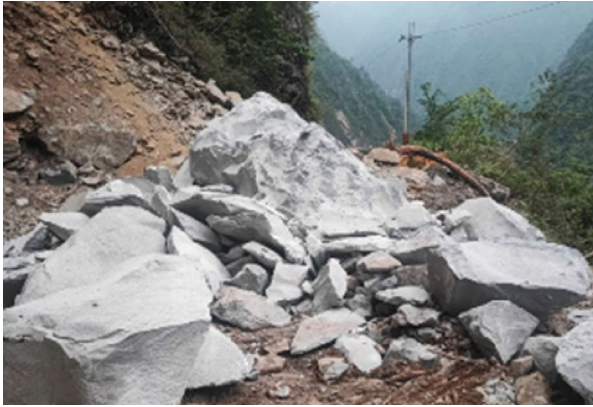
圖 1-12、中橫便道 19K+700 大規模崩塌

- (1) 台 8 線中橫公路西段：中橫便道震度達 5 弱，造成 13 處大規模落石坍方，30 餘處零星落石災害，又恰逢中橫便道上午 7 時班次車隊通行時間，並且由於災情嚴重，中橫便道抗災基地台因光纖斷裂無法運作，致使便道 6K~18K 手機通訊中斷，難以掌握現場人車受困狀況及位置，後經調查統計，此次地震致東行車隊 12 車（含中巴）21 人受困於道路中，且後續為搶修道路，恢復道路安全性，致使道封閉 4 天，直至 4 月 7 日下午 2 時才開放通行小車。（圖 1-12）
- (2) 台 8 線中橫公路東段：台 8 線中橫公路於 49 年 5 月通車至今，此次為最大規模地震，中橫公路東段大禹嶺至太魯閣口 (110k~184k) 受創嚴重，邊坡大規模崩塌與落石、道路阻斷、橋梁受損與人員受困，對外交通阻斷。（圖 1-13）
- (3) 台 9 線蘇花公路：台 9 線蘇花路廊和平以南部分路段因落石坍方造成阻斷、甚至造成台 9 線 158.6k 下清水橋斷橋，造成交通阻斷及人員受困（圖 1-14），與此同時，餘震落石不斷，巨大落石掉落鐵軌鐵路停駛，造成鐵公路同時阻斷。（圖 1-15）

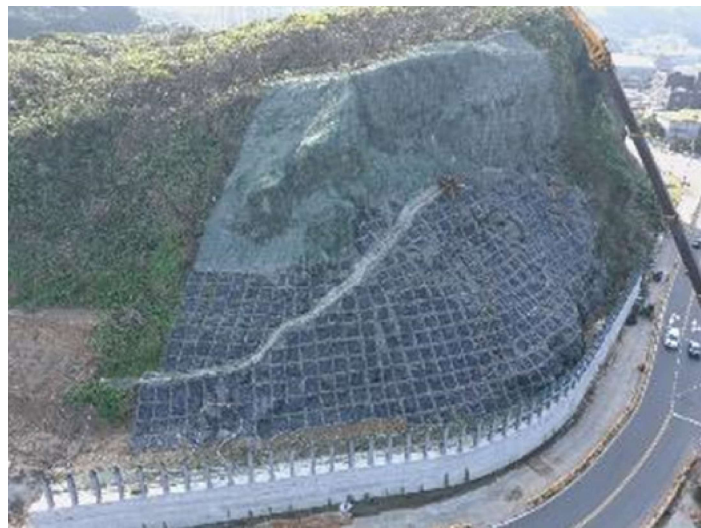
圖 1-27、自由型框格梁護坡施工

- (1) 邊坡復建工程：113 年 6 月 10 日搶通開放通行，並於上邊坡初步保護設施完成前，採 24 小時保全守視，以確保邊坡狀況及緊急應變。台 2 線 70.1K 北寧路坍方復建工程於 114 年 3 月 25 日竣工，現場辦理岩縫裂隙噴凝土填補、岩栓打設、自由型框格梁鋪設與擋土牆、防落石柵工程（圖 1-27）。
- (2) 邊坡監測：113 年 8 月 15 日完成儀器裝設及監測網站介接，裝設自動化全測站、稜鏡覘標、自動化傾斜計等監測儀器，並搭配具紅外線功能球型攝影機。本監測採每 30 分鐘 1 次辦理全測站自動掃描各測點覘標，及在坡頂處設置自動化傾斜計監測坡頂崩崖區有無傾斜變化趨勢，藉以間接了解是否可能有張力縫發展情況。本監測作業全部使用自動化傳輸及監測，如遇有前後座標比對重大異常，將傳輸簡訊警示現場人員及交通部公路局北區養護工程分局相關人員，以利及時辦理確認並作必要之封路作為。

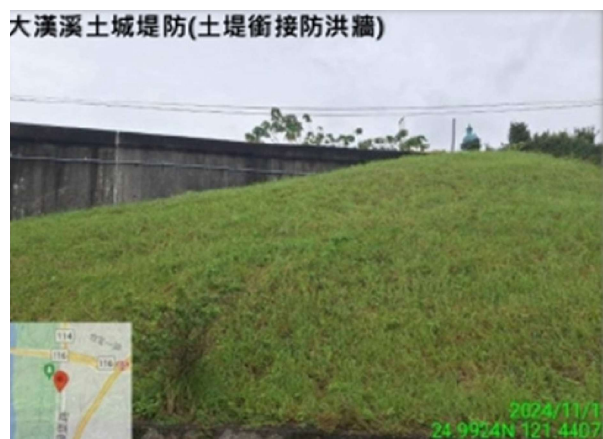
2. 經濟部水利署每年於汛期前，定時更新內、外水防汛熱點，並修訂雨量警戒值，以掌握年度汛期時所轄各中央管河川以及各縣市區域之防救災資源調配。今（114）年度已於 4 月完成更新防汛熱點，並依據 113 年度山陀兒颱風、凱米颱風等實際降雨情況，修訂雨量警戒值，本（114）年度共計有內水 91 處以及外水 36 處。
3. 面對超出保護標準的洪水，強化「溢堤不潰堤」措施，並以降雨模擬盤點出水高不足河段，進行加高、加固；盤點新舊護岸銜接段介質一致性，避免產生弱點（圖 1-32、圖 1-33）；持續進行非破壞性檢測，防止老舊堤防損壞（圖 1-34、圖 1-35）

圖 1-32、大漢溪土城堤防（土堤接防洪牆）

圖 1-33、景美溪世新三堤防接武基廠堤防

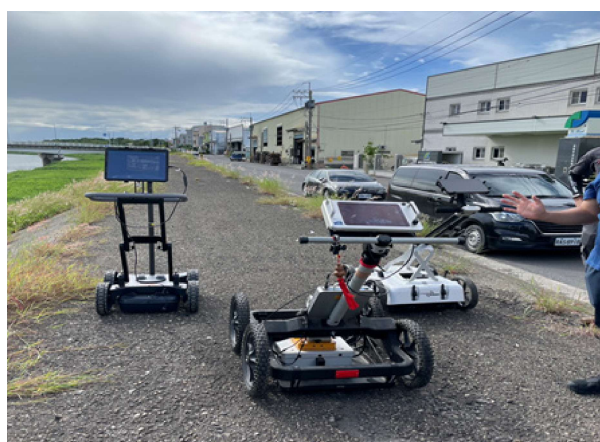
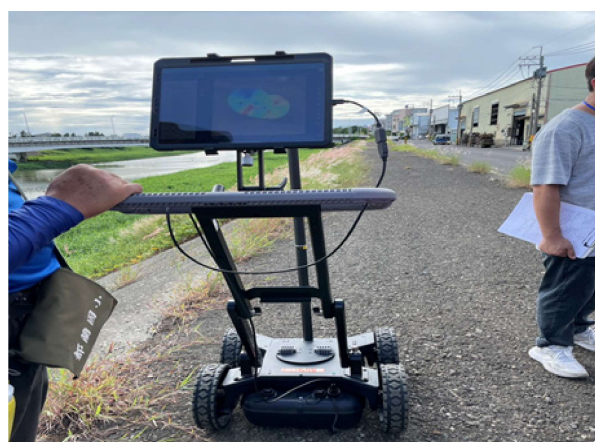
圖 1-34、透地雷達設備

圖 1-35、透地雷達施測檢測畫面
